### 和歌山工場での火災に関する事故調査委員会の中間報告について

# 和歌山工場 火災事故 原因調査報告

## (中間報告の要旨)

2017年2月28日  
東燃ゼネラル石油株式会社

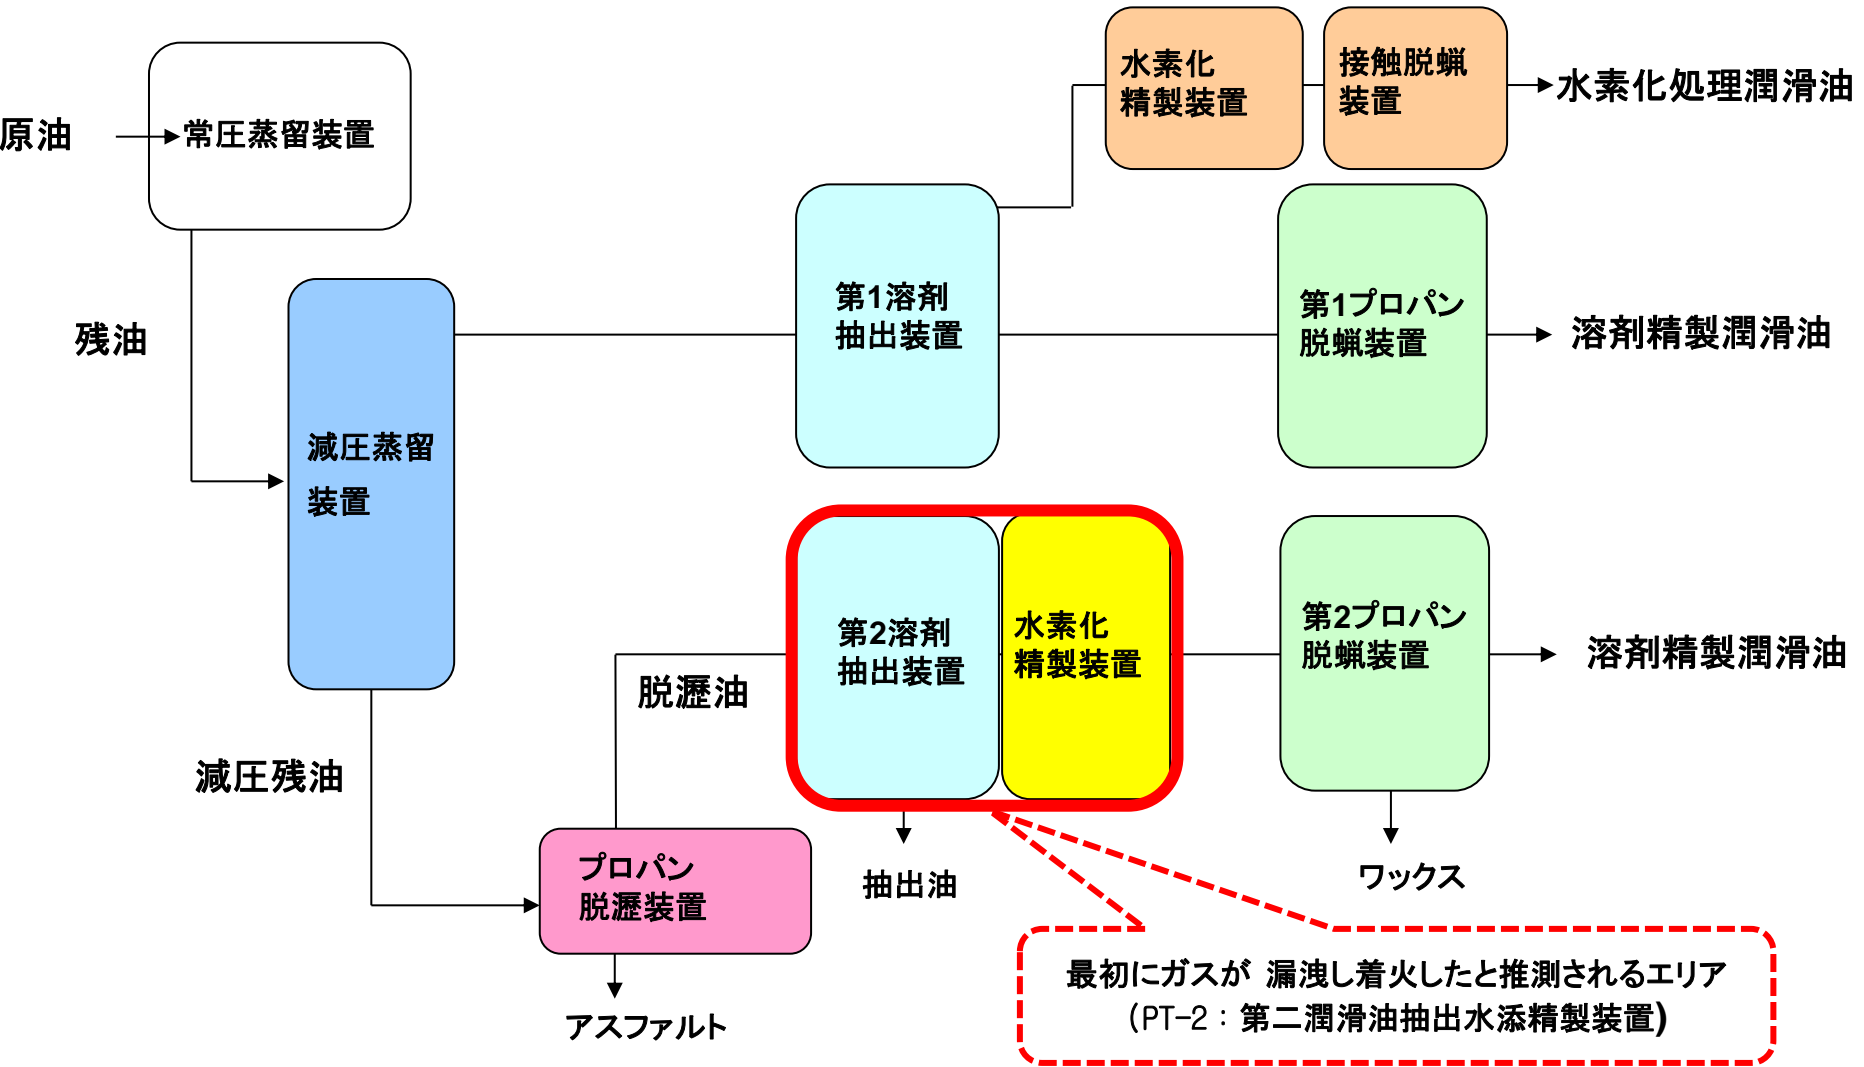
# 補足図： 和歌山工場潤滑油製造工程と着火エリア

- 現場検証や運転記録（運転データ、アラーム履歴、関係者証言等）を調査した結果、第二潤滑油抽出水添精製装置の高圧パージガス系から最初にガスが漏洩し着火した可能性がある。
- 発災エリア内で想定される設備不具合要因を網羅的に洗い出し検証を開始した。現在までに実施したレントゲン撮影による肉厚確認、配管の切り出しによる切断面検査、配管内堆積物の成分分析等から判明した事実から、見つかった 12 箇所 の開口部と 1 箇所 のフランジ不具合部が、最初のガス漏洩箇所の可能性がある。
- 今後、発災の起点となったガス漏洩箇所の特定のアプローチとして、冶金学的、化学的な痕跡調査を実施し、最初の発災箇所と二次的な被災箇所の区別を行い、開口に至った原因と着火メカニズムを特定する予定。

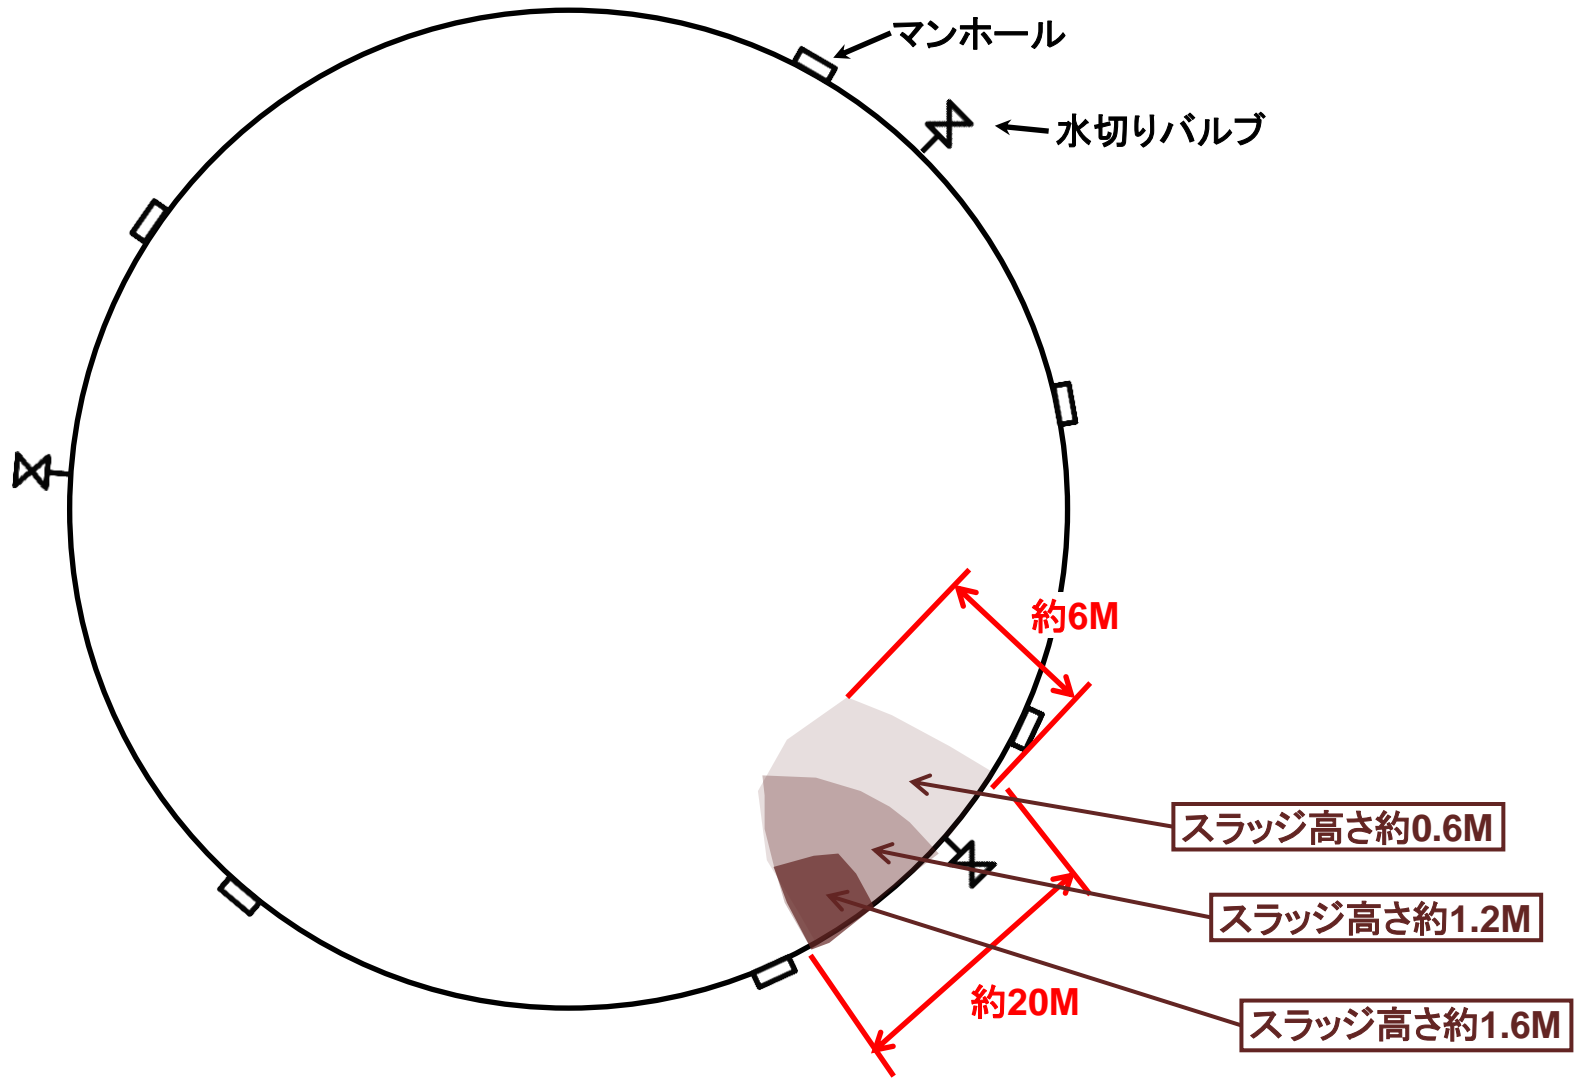
# 補足図：タンク内の残存スラッジの状況（火災前）

- スラッジクリーニング作業を中断していた早朝の作業員のいない、火の気のない時に発生したタンク内部火災であるため、容器内に残存する可燃性物質（スラッジ、溶解用軽油、資機材等）、着火源（硫化鉄等の自己発火性物質、静電気、落雷、ウエスにしみ込んだ油の酸化による発熱、電動工具、放火等）を調査した。また、当該タンクから排出されたスラッジの分析結果から、乾燥すると自己発火性のある硫化鉄が相当量含まれていることがわかった。また、当該スラッジについて発火試験を実施し、自然発火し得ることを確認した。
- スラッジの安全管理（硫化鉄の発火対策）に関する工場規程類での記述、施工者側手順書での記述、工場側、施工者側の硫化鉄自己発火のリスク認識、硫化鉄発火対策の具体的な手順に関する理解度を確認し、再発防止のために改善すべき課題が明確となった。
- 硫化鉄以外の発火要因については、作業記録、使用した機材リストから可能性は低いと考えられるが、タンク内の現場検証時に最終確認する予定。

- 上記のように現場検証による硫化鉄以外の発火要因の最終確認は未了であるが、タンククリーニングにおける硫化鉄の発火対策に関する工場規程類に硫化鉄発火対策の具体的な手順を記載する。
- また、タンククリーニングに関係する従業員、協力会社員に対して、硫化鉄自己発火のリスク認識を高め、硫化鉄の発火対策に関する具体的な手順を遵守するように教育を行う。
